長期材齢コンクリートの調査研究

(16. 昭和10年代の学校建築・その1)

Investigation of Old Building Concrete

(16. Two school gymnasiums, 42-45 years old)

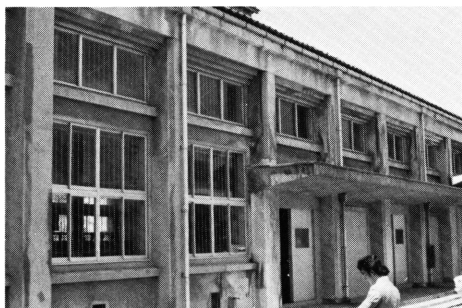
写真 2.4 建物東面の各柱に見られるひびわれ補修あと

また、ひびわれはこれら補修部に止まらず、補修部からさらにその周辺に進展したものや、補修部の近辺に新しく発生しているものも認められる(写真2.4, 2.5)。東北隅柱(写真2.6)ではひびわれ幅は10mmにも及び隅のかぶりコンクリートは剝落寸前である。

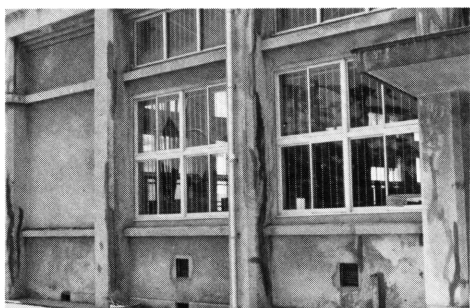
写真 2.5 建物東面の柱(H11~H8)と壁の損傷

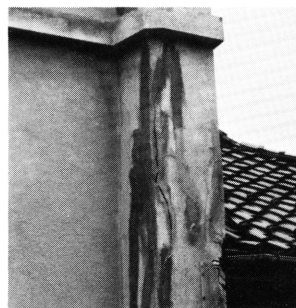
写真 2.6 東北隅柱(H・1)のひびわれ

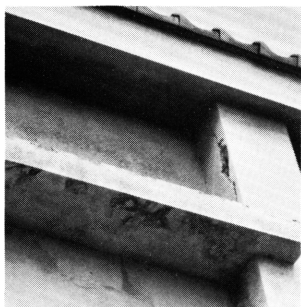
写真 2.7 南妻面西部柱(11・B)上部西側

南妻面も損傷は東面と同様である。洗い出し仕上げに分布する不規則の微細ひびわれは仕上げ部だけに止まるものと見られる。柱11・Bではひびわれ幅は8mmに及び、柱頭(写真2.7)ではジャンカ部分の鉄筋が腐食膨脹して、かぶりコンクリートを剝落せしめ、その上下に鉄筋に沿った縦ひびわれが発生している。柱11・Cでは西側に縦ひびわれ(幅6mm)があり、かぶりコンクリートは南側にはらみ出している。南妻面中央入口両側の柱では庇より上に補修跡があるが、左の柱、11・D(写真2.8)ではひびわれは約10mmに拡幅、かぶりコンクリートがはらみ出している。柱11・E(写真2.9)では西側に主筋に沿った幅2mmのひびわれが新しく生じており、補修時にはその必要がなかったような部分でも劣化が進んでいることを示している。同じ現象がこの柱の南側と東側でも進行している。写真2.10は柱11・Gで、西側の補修部からひびわれがさらに下方まで進展している。軒下面のかぶりコンクリートも剝落し露出した鉄筋は腐食している。この柱と同様の例は隅柱11・H(写真2.11)の腰にも見られ、ひびわれ幅は5mm、かぶりコンクリートも剝落寸前である。

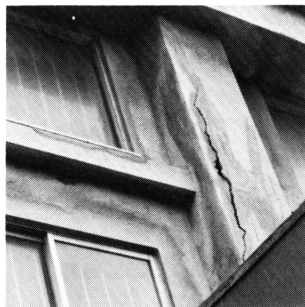
写真 2.8 南妻面柱(11・D)上部

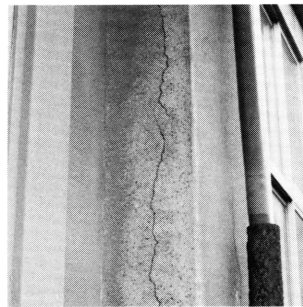
写真 2.9 南妻面柱(11・E)西側

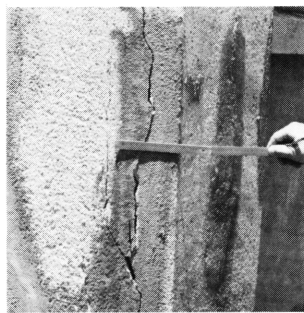
写真 2 .11 南東隅柱(11・H)

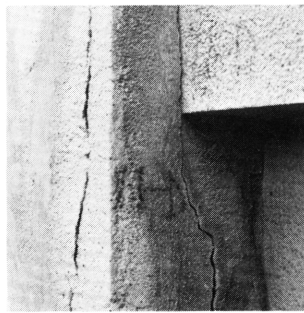
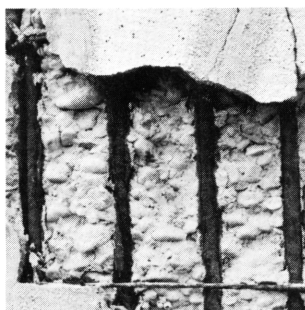
写真 2 .12 南妻面柱(11・D)
のひびわれ

写真 2 .13 柱(11・D)

柱11・Dの頭部を研ってみると、かぶりコンクリートは容易に剝離し、コンクリートは脆弱である。主筋22φ4本はいずれも表面1～2mm厚は木炭状に腐食している。帯筋(31cm間隔)9φは腐蝕のため断面健全部が全く消滅している部分も見られる(写真2.12, 2.13)。柱11・Eは柱11・Dよりひびわれ幅は小さいが(写真2.14)、研ってみると鉄筋の表面約1mm厚は、同様に腐食している(写真2.15)。これらの研り調査とひびわれ状況から類推すると、東面と南妻面の柱は全部がこのような状態にあるものと思われる。

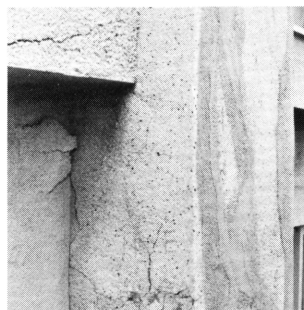
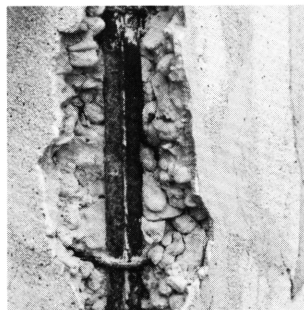
写真 2 .14 南妻面柱(11・E)

写真 2 .15 南妻面柱(11・E)

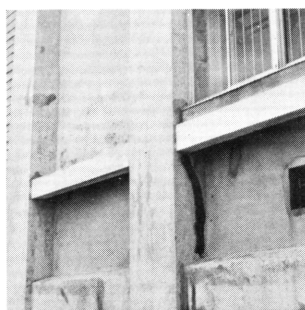
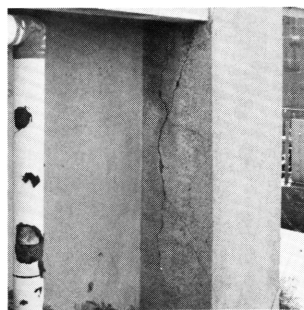
写真 2 .16 西面北部柱
(A・1, A・2)

写真 2 .17 西南隅柱(A・11)
脚 部

西面では縦方面のひびわれは柱A・1～A・4の南側及び柱A・11の北側に生じているが(写真2.16, 2.17)、それらのひびわれ幅は南面・東面に比べて小さい。一方、上下方向の微細ひびわれがA・5, A・8を除く全部の柱の西見付面に分布しているのが特徴である。中には仕上げ材やかぶりコンクリートの肌離れやはらみ出しの部分も認められる。柱A・7の微細ひびわれ部を研ってみると、かぶりコンクリートは肌離れしており、主筋の表面約2mm厚は腐食してポロポロになっている。すなわち西面ではひびわれの幅は小さくても鉄筋腐食の状態は東面・南面と同様に著しいものと想定せざるを得ない。体育館は日本海より250mに位置し、冬期には西からの強風を受ける。後述のように海塩粒子の付着から塩分が浸透し鉄筋腐食を促進せしめたことも考えられる。

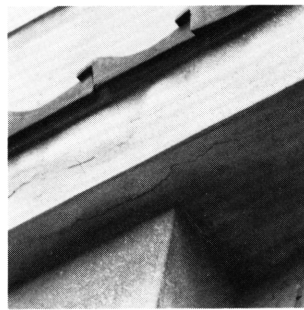
写真 2 .18 南妻面 E-F 間の
桁

b. 横架材、軒及び庇： 軒桁や柱つなぎ横架材の側面や下面にも鉄筋に沿ったひびわれが随所に発生し、鉄筋の腐食を示唆している(写真2.18)。この種のひびわれで最も著しいのは、南妻面庇直上の横架材に生じたもので、幅は3～4mmである(写真2.19)。同様のひびわれは南北両妻の屋根ケラバ下側にも発生している。

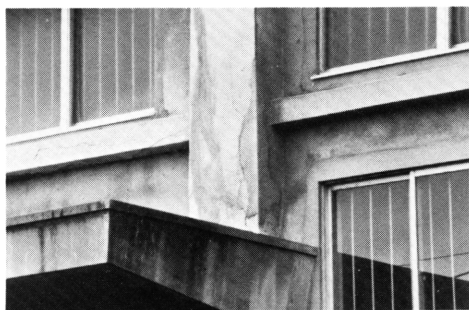
写真 2 .19 南妻面柱(11・E)と D-E 間横つ
なぎ材

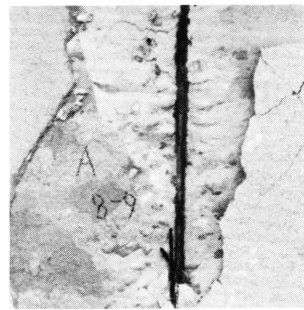
写真 2 .20 西面腰壁
(A・8-9)

C. 外壁： 仕上げモルタルまたはコンクリートの部分的な肌離れ、剝落が南面と西面に多い。いずれもかぶりコンクリートが薄い箇所で、鉄筋の腐食膨脹が原因である。例えば西面腰壁では(写真2.20)はらみ出し部を研ってみると9φ鉄筋は腐食のため健全部は5mmφに細っている。又南妻面の例ではモルタルが剝落し、9φ鉄筋は上記同様に腐食している。

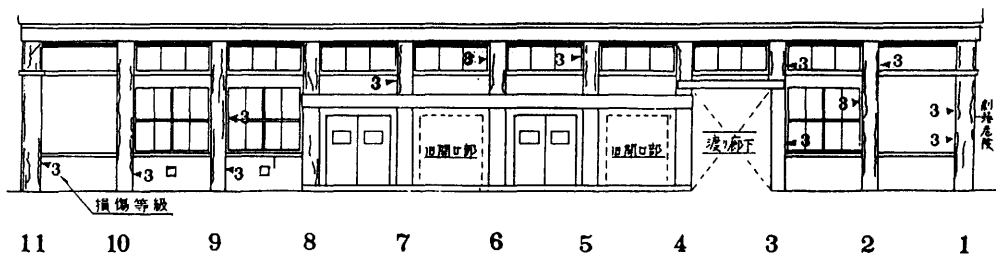
図 2.4 東面の損傷分布

外部損傷の分布を次のような区分で図2.2, 2.4～2.6に記入した。

1. 仕上げ材に損傷のあるもの
2. 躯体コンクリートにひびわれのあるもの
3. ひびわれが著しく、鉄筋が腐食しているもの

主要構造材である柱に3級の損傷が多く、鉄筋コンクリートとしての力学的作用を期待できない程劣化が進行していて、建物の構造耐力に大きな不安がある。

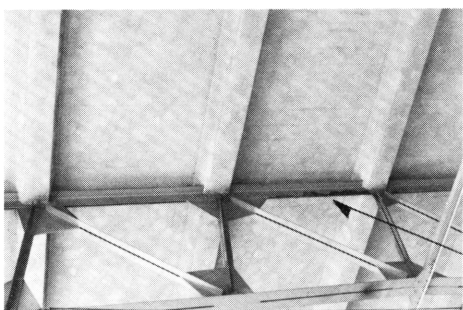
鉄骨トラスには部材の弯曲など構造耐力に影響するような変形は見当らない（写真3.3、3.4）しかし写真3.5に例示するように、トラスには塗装が剥げ落ち鉄骨が錆びているのが散見される。

写真 3. 5 トラスの錆(3-B)

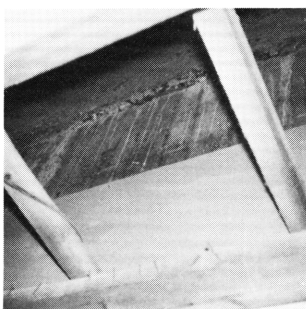
内壁や廊下側（本建物にとっては外側に当たる）には写真3.6のように顕著な損傷は認められない。しかし戸棚内側から躯体コンクリートをのぞくと火害のため黒くすすけている部分やコンクリート充てん不良部が認められる（写真3.7）。

写真 3. 7 壁体コンクリートの
火害と充てん不良

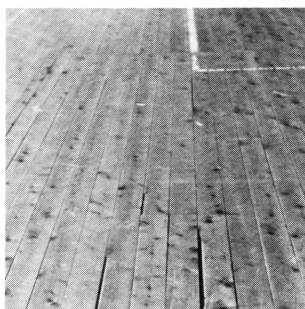
床の縁甲板には老朽のため角欠け等が随所に散見され、張替えの時期にきている（写真3.8）。

写真 3. 8 床板の(老朽)角欠
け左手には雨漏れ
滴下跡

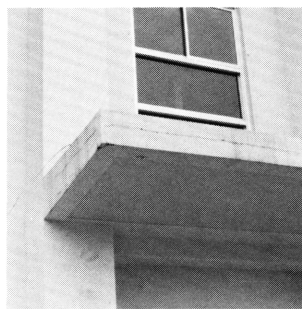
写真 3. 9 運動場への出入口
庇西端

ひびわれ(写真3.9)と底上面のひびわれは仕上げモルタルに止まるものと見られるが、底下面の汚れは内部鉄筋の錆を示唆している。ハンマー打診の結果、庇より上部の柱では仕上げモルタルの肌離れ部分が数ヶ所あることが判明した。

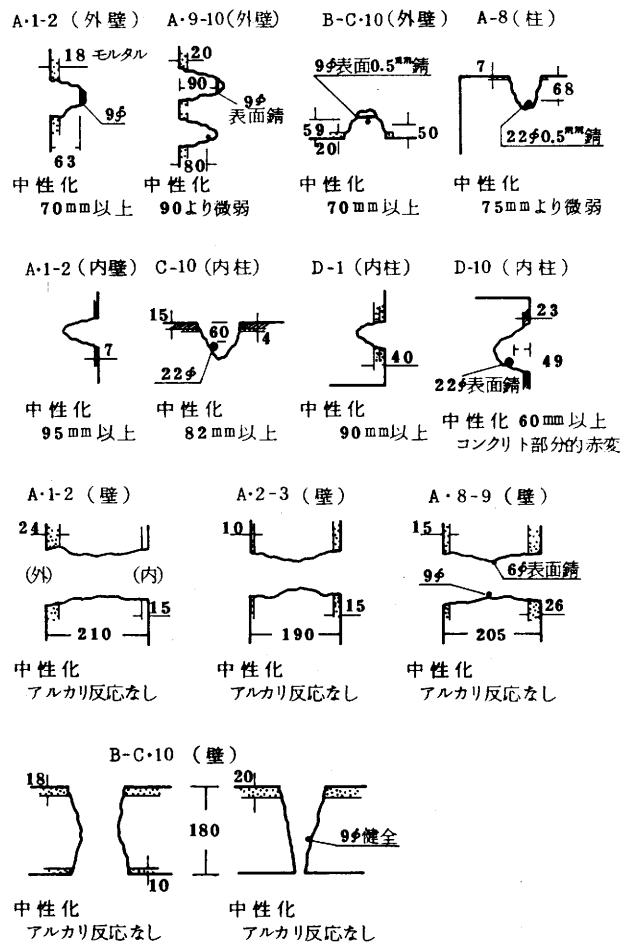
図3.3 中性化試験結果

コンクリートを斫ってみると脆弱である。建物の外部4ヶ所、内部4ヶ所の調査では、斫り部分の範囲ではすべてアルカリ反応が認められなかった。図3.3にはこれを例えば90mm“以上”と示しておく。さらに壁体を貫通する孔でも5例共すべて全厚(18~21cm)にわたってアルカリ反応は認められなかった。
